Parking du Centre d'Affaires Trocadéro, Paris

Expertise dynamique de fissures et de flèches de prédalles

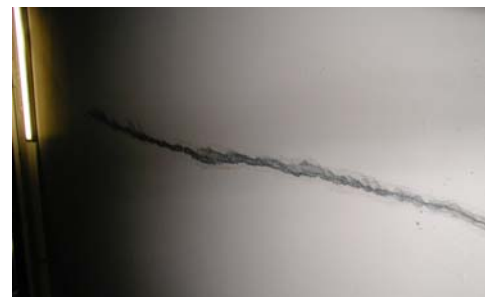
Fissure visible en sous-face d'une prédalle.

Les planchers du parking du Centre d'Affaires Trocadéro, construit en 1999, ont été réalisés avec des prédalles de béton précontraint. Des fissures sont rapidement apparues au niveau des joints entre dalles et même à l'intérieur de celles-ci. Les sondages réalisés par le client ont montré un faible ferrailage des prédalles de plancher.

La solution la plus viable économiquement est la pose d'une membrane d'étanchéité en polyuréthane. Cependant, la conformité de cette solution n'est garantie que si les fissures recouvertes ne s'ouvrent pas de plus de 2 mm. Le client désire donc connaître de manière précise l'évolution instantanée de l'ouverture de ces fissures après le passage d'un véhicule.

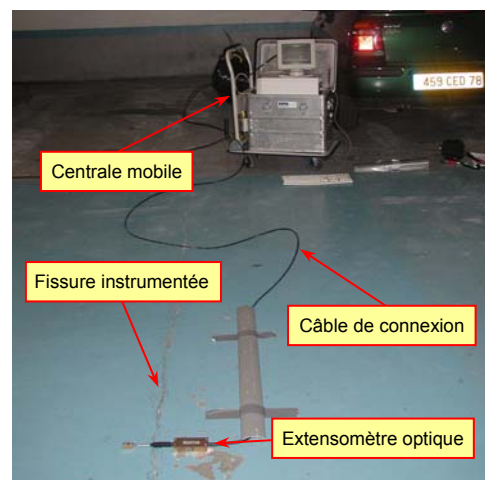
Les tests dynamiques montrent que les fissures instrumentées ne présentent pas de déformations supérieures à 12 µm (0,012 mm) lors du passage d'un véhicule d'un poids de 1500 kg. Ces déformations sont réversibles.

Instrumentation installée sur l'une des fissures.

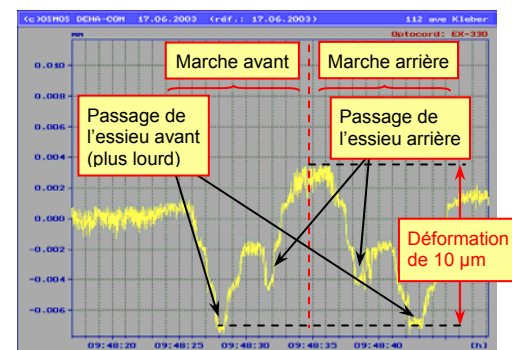
Passage à vitesse lente, marche avant et arrière.

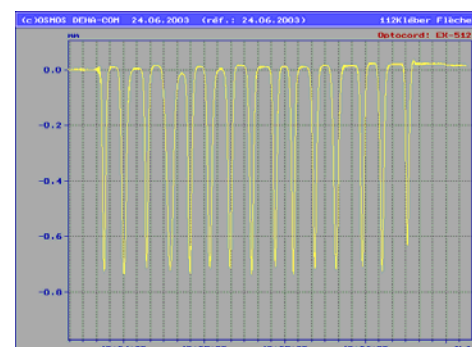
Collectif de charges complet pour une prédalle : Très bonne répétabilité de la mesure
