Instrumentation de la longueur du collecteur

Surveillance de travaux adjacents critiques

Mairie de Paris
Service de l'Assainissement

Linéaire souterrain datant du 19^{ème} siècle, de 5 140 m de long, passant rue de Courcelles entre 6 m et 9 m sous le niveau de la chaussée.

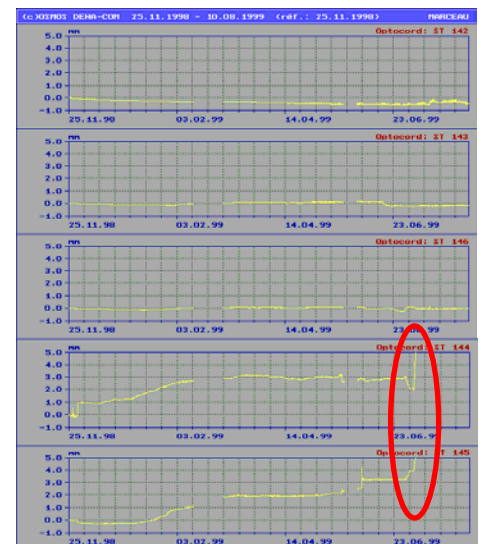
Dès le début de suivi, 2 Cordes Optiques ont montré des déformations plus importantes que les autres, indiquant un tassement de la voûte.

Le lundi 06/07/1999, juste après la reprise des travaux, la partie du collecteur instrumentée par ces 2 Cordes Optiques s'est effondrée sur 7 m.

Rupture des Cordes Optiques après une tension depuis le début du suivi

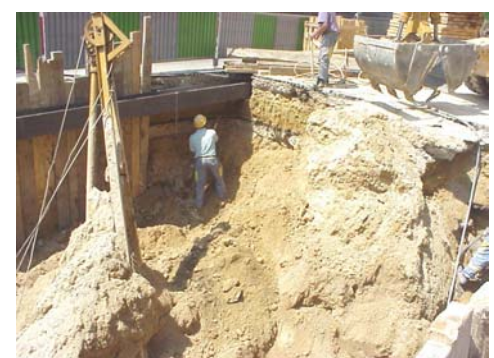
Dégâts en surface suite à l'effondrement
