Voies Ferrées, Fos-sur-Mer, France

osmos

Disponibilité sécuritaire d'un axe ferroviaire

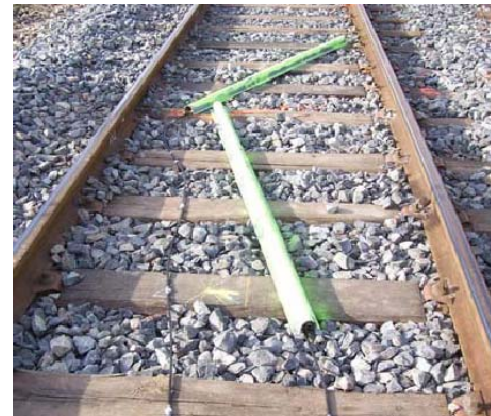
Cordes Optiques fixées sur les traverses de la voie

- 2 Cordes Optiques de 2 m fixées sur les traverses
- 1 sonde de température
- 1 station de monitoring
