Instrumentation de la longueur du collecteur

Surveillance de travaux adjacents critiques

Mairie de Paris
Service de l'Assainissement

Linéaire souterrain datant du 19^{ème} siècle, de 5 140 m de long, passant rue de Courcelles entre 6 m et 9 m sous le niveau de la chaussée.

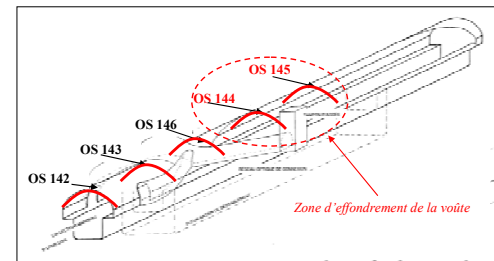
Dès le début de suivi, 2 Cordes Optiques ont montré des déformations plus importantes que les autres, indiquant un tassement de la voûte.

Le lundi 06/07/1999, juste après la reprise des travaux, la partie du collecteur instrumentée par ces 2 Cordes Optiques s'est effondrée sur 7 m.

Rupture des Cordes Optiques après une tension depuis le début du suivi
